## 罗巴鲁冷镀锌涂膜与热镀锌层的 自然气候暴露试验9年后的途中报告

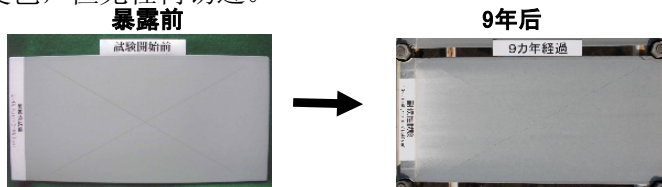
◇罗巴鲁冷镀锌涂膜(膜厚80μm)

涂膜变色, 但无任何锈迹。

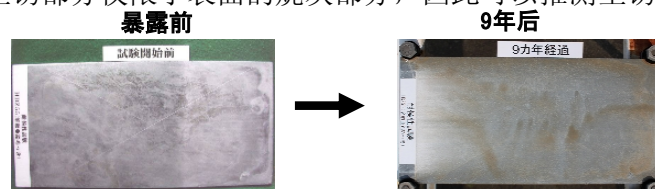
◇热镀锌层(HDZ55)

烧灰部分有轻微的生锈。可能是表面的锌铁合金层中的铁氧化所致。  
但是生锈部分仅限于表面的烧灰部分, 因此可以推测生锈程度轻微。
