罗巴鲁冷镀锌涂膜与热镀锌层的 自然气候暴露试验7年后的途中报告

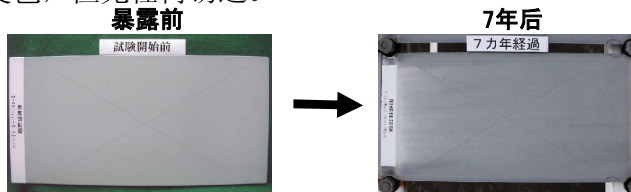
◇罗巴鲁冷镀锌涂膜(膜厚80μm)

涂膜变色, 但无任何锈迹。

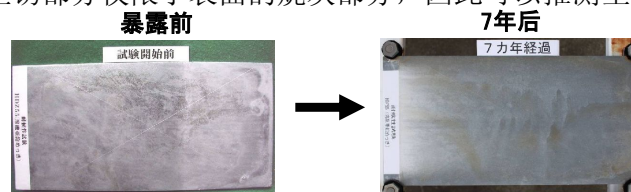
◇热镀锌层(HDZ55)

烧灰部分有轻微的生锈。可能是表面的锌铁合金层中的铁氧化所致。
但是生锈部分仅限于表面的烧灰部分, 因此可以推测生锈程度轻微。
